令和5年8月25日通学路合同点検結果一覧表(令和5年12月末現在)

二宮小学校

資料3

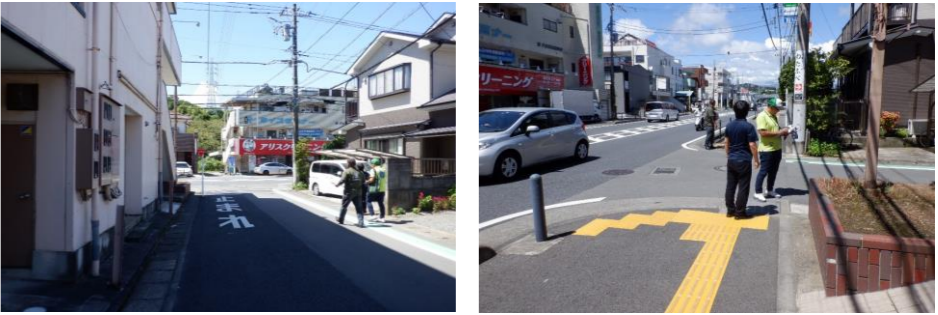
No.	箇所	状況と点検結果	対策の主体	進捗状況(対策中の場合)	対策済でない場合の予定	その他担当課の考え等	8月25日の点検結果	R5.12月末時点の進捗	現地写真	
二中①	二宮町二宮1351-2番地 付近	カーブミラーがなく見づらい。自転車通 学者が合流する地点で危険である。 【点検結果】 当該箇所にカーブミラーを設置するこ とについては、難しいため、引き続き登 下校時の指導を行い、注意して通行を していただく。	防災安全課			・カーブミラーの性質上、当該箇所に設置 することは難しい。	歩道も自転車可能区域なので、学校 でも周知いただきたい。	カーブミラーの性質上、当該箇所に設 置することは難しく対応しない。

警察							
			都市整備課			安全確認しながら通行するよう指導をお 願いたい。				
			学校			引き続き登下校時の指導を行ってい く。				
			教育委員会

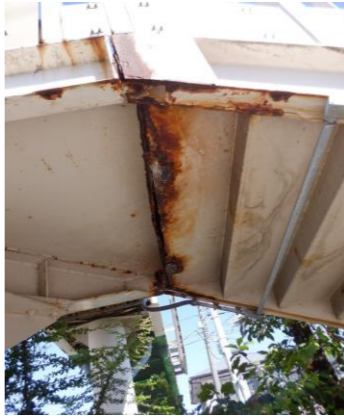
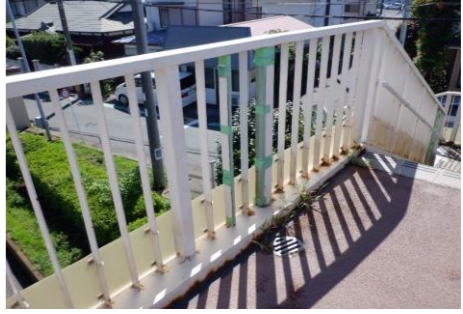
No.	箇所	状況と点検結果	対策の主体	進捗状況(対策中の場合)	対策済でない場合の予定	その他担当課の考え等	8月25日の点検結果	R5.12月末時点の進捗	現地写真
西中①	川勾神社入口交差点の歩道橋	1号線の歩道橋の老朽化かなり錆びたり欠けたりしている地震が起きたときに崩れることはないか 【点検結果】 歩道橋の状況について、国道交通省小田原出張所へ確認をとっていく。	防災安全課

警察						
			都市整備課			道路管理者である国土交通省小田原出張所に確認を行う必要がある。(都市整備課)	全体的にサビが目立つ。また、縦横が欠損し、木で補修している箇所が多数あった。	国土交通省小田原出張所に確認中	
			学校				引き続き登下校時の指導を行っていく。		
			教育委員会
