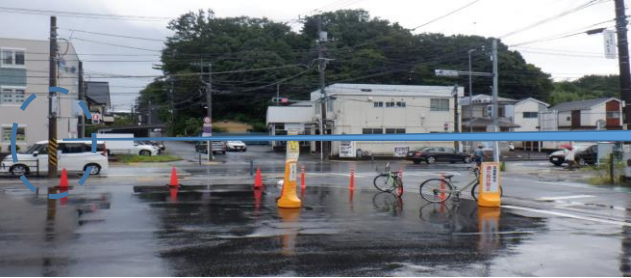
| No. | 箇所 | 状況と点検結果 | 対策の主体 | 進捗状況(対策中の場合) | 対策済でない場合の予定 | その他担当課の考え等 | 8月27日の点検結果 | 令和6年12月末時点の進捗 | 現地写真 |
|---|---|---|---|---|---|---|---|---|---|
| 二小① | 二宮1308セブンイレブン<br>付近交差点 | セブンイレブン駐車場に歩行者が信号待機する場所を通過して侵入する車両がいる。<br>ドライバーへの注意喚起、駐車場への危険な侵入ができないような対策を希望。<br><br>【点検結果】<br>侵入車両等の対応について、注意喚起の看板等の設置を検討 | 防災安全課 | | 合同点検等で現場を確認したうえで、警察等と実施可能な対策を検討したい。 | 店舗の協力が必要 | 注意看板の設置について検討 | 店舗側にて対応済み | <div>注意看板等の設置を検討</div> |

| No. | 箇所 | 状況と点検結果 | 対策の主体 | 進捗状況(対策中の場合) | 対策済でない場合の予定 | その他担当課の考え等 | 8月27日の点検結果 | 令和6年12月末時点の進捗 | 現地写真 |
|---|---|---|---|---|---|---|---|---|---|
| | | | 学校 | | | | 引き続き登下校時の安全指導を行っていく。 | | |

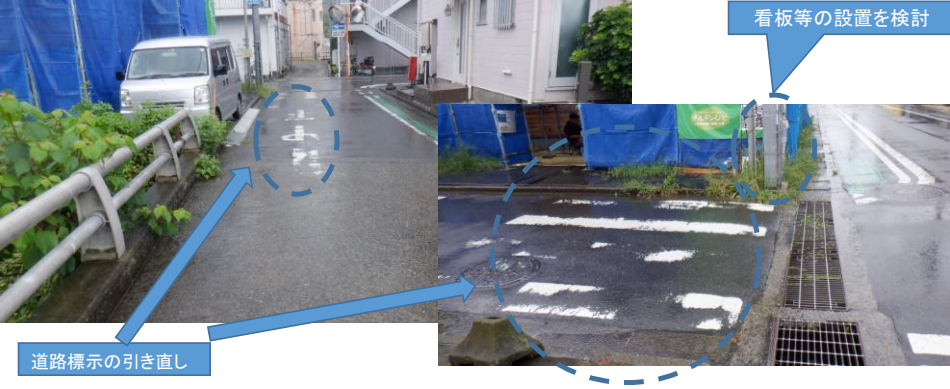
| No. | 箇所 | 状況と点検結果 | 対策の主体 | 進捗状況(対策中の場合) | 対策済でない場合の予定 | その他担当課の考え等 | 8月27日の点検結果 | 令和6年12月末時点の進捗 | 現地写真 |
|---|---|---|---|---|---|---|---|---|---|
| 二小② | 花月橋付近T字路 | 横断歩道、停止線が消えかかっているため引き直し希望。<br>一方通行の道路からの左折車両に対する『学童の横断あり』などの注意喚起看板希望。<br><br>【点検結果】<br>注意喚起の看板について設置を検討する。<br>道路標示の引き直しについて順次対応をしていく。 | 防災安全課 | | 合同点検等で現場を確認したうえで、実施の必要性を検討したい。 | 看板の設置は可能だが、必要性を協議してから実施したい。 | 注意看板の設置について検討 | 隣接する家屋が工事のため工事完了後に看板を設置予定 | <div>看板等の設置を検討</div> <div>道路標示の引き直し</div> |

| No. | 箇所 | 状況と点検結果 | 対策の主体 | 進捗状況(対策中の場合) | 対策済でない場合の予定 | その他担当課の考え等 | 8月27日の点検結果 | 令和6年12月末時点の進捗 | 現地写真 |
|---|---|---|---|---|---|---|---|---|---|
| | | | 警察 | | | 停止線や横断歩道は交通管理者である大磯警察署に要望する必要がある。 | 引き直しについては、順次対応を行っていく。 | 横断歩道は引き直し済み。 | |

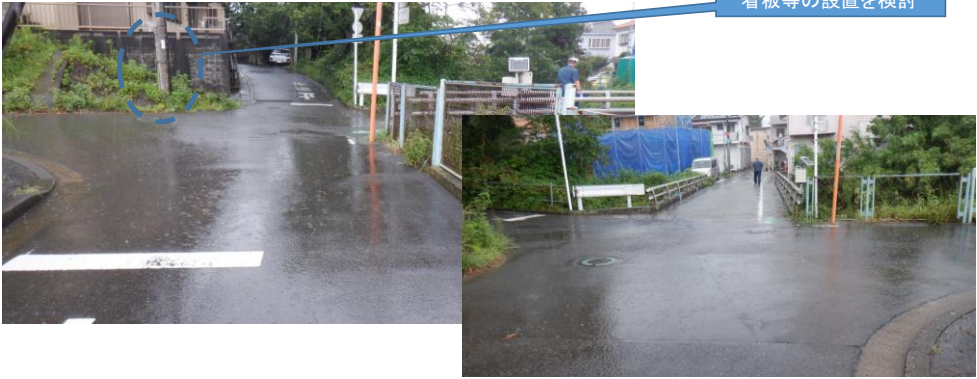
| No. | 箇所 | 状況と点検結果 | 対策の主体 | 進捗状況(対策中の場合) | 対策済でない場合の予定 | その他担当課の考え等 | 8月27日の点検結果 | 令和6年12月末時点の進捗 | 現地写真 |
|---|---|---|---|---|---|---|---|---|---|
| 二小③ | 花月橋付近十字路 | 道路幅が広めの十字路を横断するが横断歩道がない。十字路としての車両の停止線はあるが、通学路の横断とは関係ない位置になっている。停止線がない道路が二宮保育園に向かう道のため車両の通行も多い。<br>『学童の横断あり』などの注意喚起看板の設置希望。<br><br>【点検結果】<br>注意喚起の看板について設置を検討する。 | 防災安全課 | | 合同点検等で現場を確認したうえで、実施の必要性を検討したい。 | 看板の設置は可能だが、必要性を協議してから実施したい。 | 注意看板の設置等を検討。 | 「学童多し注意」の看板を設置済み。 | <div>看板等の設置を検討</div> |

| No. | 箇所 | 状況と点検結果 | 対策の主体 | 進捗状況(対策中の場合) | 対策済でない場合の予定 | その他担当課の考え等 | 8月27日の点検結果 | 令和6年12月末時点の進捗 | 現地写真 |
|---|---|---|---|---|---|---|---|---|---|
| | | | 警察 | | | 停止線や横断歩道は交通管理者である大磯警察署に要望する必要がある。 | | 歩行者だまりがないため、横断歩道等の設置については困難 | |

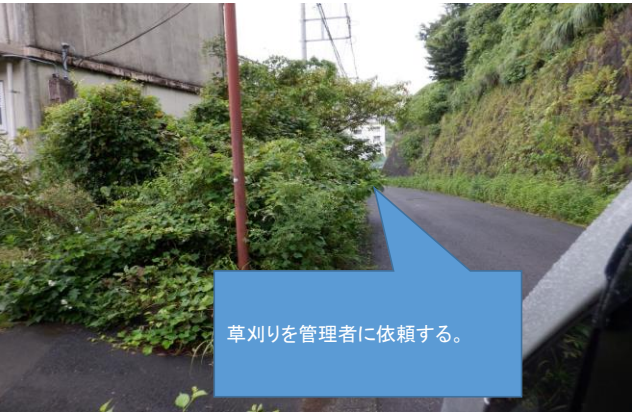
| No. | 箇所 | 状況と点検結果 | 対策の主体 | 進捗状況(対策中の場合) | 対策済でない場合の予定 | その他担当課の考え等 | 8月27日の点検結果 | 令和6年12月末時点の進捗 | 現地写真 |
|---|---|---|---|---|---|---|---|---|---|
| 一小① | 県営テラス前 | 道端の雑草が鬱蒼としている。歩行者が雑草を避ける際に車と接触する恐れがある。<br><b>【点検結果】</b><br>管理者への草刈りの依頼を行う。 | 防災安全課 | | | | | | |

| No. | 箇所 | 状況と点検結果 | 対策の主体 | 進捗状況(対策中の場合) | 対策済でない場合の予定 | その他担当課の考え等 | 8月27日の点検結果 | 令和6年12月末時点の進捗 | 現地写真 |
|---|---|---|---|---|---|---|---|---|---|
| | | | 教育委員会 | | | | 管理者に草刈りを依頼する。 | 草刈りについて実施されたことを確認済み。 | |

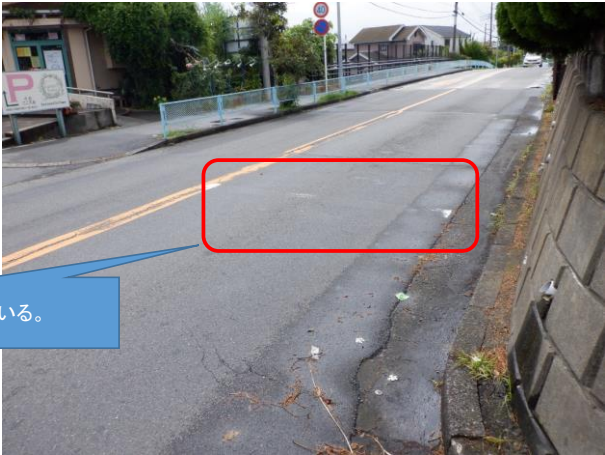
| No. | 箇所 | 状況と点検結果 | 対策の主体 | 進捗状況(対策中の場合) | 対策済でない場合の予定 | その他担当課の考え等 | 8月27日の点検結果 | 令和6年12月末時点の進捗 | 現地写真 |
|---|---|---|---|---|---|---|---|---|---|
| 一小② | 小田原厚木道路二宮インター(上り)交差点 | 停止線が消えている(写真赤枠)。元々の停止線が手前にあり、停止線よりも前にでてくる車があり危険。<br><b>【点検結果】</b><br>停止線の引き直しについて検討 | 防災安全課 | | | | | | |

| No. | 箇所 | 状況と点検結果 | 対策の主体 | 進捗状況(対策中の場合) | 対策済でない場合の予定 | その他担当課の考え等 | 8月27日の点検結果 | 令和6年12月末時点の進捗 | 現地写真 |
|---|---|---|---|---|---|---|---|---|---|
| | | | 警察 | | | 停止線の設置は交通管理者である大磯警察署に要望する必要がある。 | | 引き直しについては、順次対応を行っていく。 | |
| | | | 都市整備課 | | | | 引き直しについては大磯警察に話をする(教育委員会)<br>大磯警察で対応に時間がかかる場合は町での対応を検討する。 | | |
| | | | 教育委員会 | | | | 大磯警察署に情報提供をした。 | | |

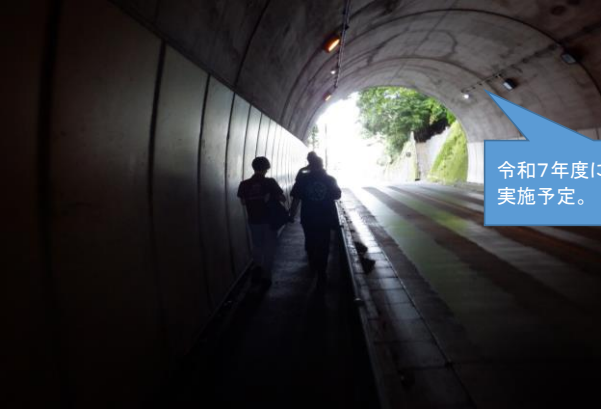
| No. | 箇所 | 状況と点検結果 | 対策の主体 | 進捗状況(対策中の場合) | 対策済でない場合の予定 | その他担当課の考え等 | 8月27日の点検結果 | 令和6年12月末時点の進捗 | 現地写真 |
|---|---|---|---|---|---|---|---|---|---|
| 山小① | 釜野トンネル | 天井からの水漏れ(崩落の心配はないのか)<br>【点検結果】<br>令和7年度にトンネル点検を実施 | 防災安全課 | | | | | | |

| No. | 箇所 | 状況と点検結果 | 対策の主体 | 進捗状況(対策中の場合) | 対策済でない場合の予定 | その他担当課の考え等 | 8月27日の点検結果 | 令和6年12月末時点の進捗 | 現地写真 |
|---|---|---|---|---|---|---|---|---|---|
| | | | 都市整備課 | | R7年度にトンネル点検を実施予定 | | R7年度にトンネル点検を実施 | R7年度にトンネル点検を実施 | |

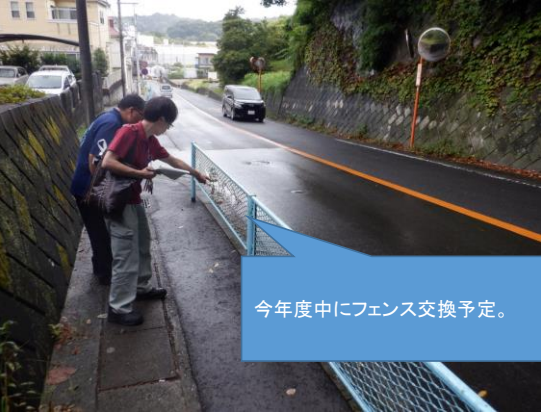
| No. | 箇所 | 状況と点検結果 | 対策の主体 | 進捗状況(対策中の場合) | 対策済でない場合の予定 | その他担当課の考え等 | 8月27日の点検結果 | 令和6年12月末時点の進捗 | 現地写真 |
|---|---|---|---|---|---|---|---|---|---|
| 山小② | 釜野トンネルを北側に抜けたあたり | 水色のフェンスが何か所も壊れていて危険<br>【点検結果】<br>今年度中にフェンスの取替を実施 | 防災安全課 | | | | | | |

| No. | 箇所 | 状況と点検結果 | 対策の主体 | 進捗状況(対策中の場合) | 対策済でない場合の予定 | その他担当課の考え等 | 8月27日の点検結果 | 令和6年12月末時点の進捗 | 現地写真 |
|---|---|---|---|---|---|---|---|---|---|
| | | | 都市整備課 | | 今年度対応予定 | | 今年度フェンスの取替を実施する。 | 今年度フェンスの取替を実施する。 | |

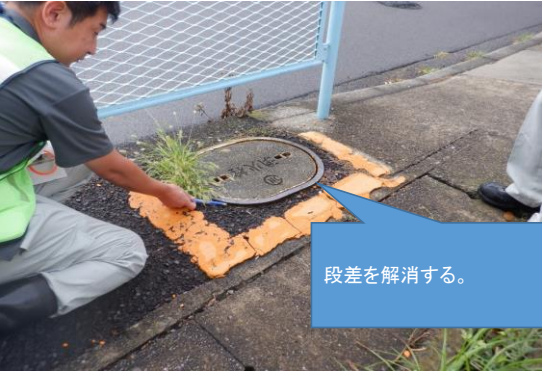
| No. | 箇所 | 状況と点検結果 | 対策の主体 | 進捗状況(対策中の場合) | 対策済でない場合の予定 | その他担当課の考え等 | 8月27日の点検結果 | 令和6年12月末時点の進捗 | 現地写真 |
|---|---|---|---|---|---|---|---|---|---|
| 山小③ | 釜野トンネルを北側に抜けたあたり | ・通学路沿いに電柱が並んでいる<br>・ブロック塀もある<br>・側溝のふたがガタついていてつまづく子どもがいる<br>【点検結果】<br>消火栓周りの段差を解消する。 | 防災安全課 | | | | | | |

| No. | 箇所 | 状況と点検結果 | 対策の主体 | 進捗状況(対策中の場合) | 対策済でない場合の予定 | その他担当課の考え等 | 8月27日の点検結果 | 令和6年12月末時点の進捗 | 現地写真 |
|---|---|---|---|---|---|---|---|---|---|
| | | | 都市整備課 | | 現地を確認し対策の必要性を検討する。 | | トンネル出口付近の消火栓周りの段差を解消する。 | トンネル出口付近の消火栓周りの段差を解消する。 | |

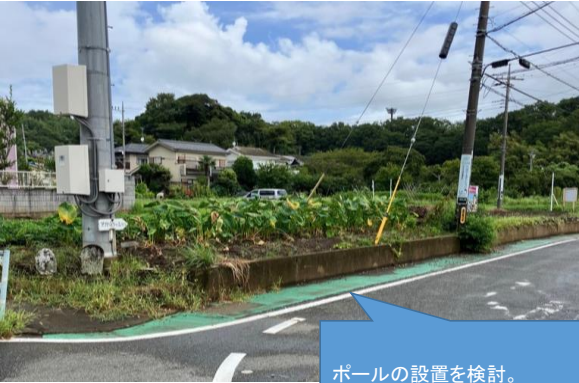
| No. | 箇所 | 状況と点検結果 | 対策の主体 | 進捗状況(対策中の場合) | 対策済でない場合の予定 | その他担当課の考え等 | 8月27日の点検結果 | 令和6年12月末時点の進捗 | 現地写真 |
|---|---|---|---|---|---|---|---|---|---|
| 山小④ | 二宮西中南から登校班<br>集合場所まで<br>川勾237ー6付近 | 登校班の集合場所(西中入口丁字路)まで歩道も荒れており信号もなくカーブのため危険<br>グリーンベルトや電柱に警告の設置がされているが現状を確認しできることがほかにはないか検討したい。<br>【点検結果】<br>ポストコーンの設置等を検討 | 防災安全課 | | | | | 「通学路注意」の看板を追加で設置済み | |

| No. | 箇所 | 状況と点検結果 | 対策の主体 | 進捗状況(対策中の場合) | 対策済でない場合の予定 | その他担当課の考え等 | 8月27日の点検結果 | 令和6年12月末時点の進捗 | 現地写真 |
|---|---|---|---|---|---|---|---|---|---|
| | | | 都市整備課 | | 現地を確認し新たな対策の必要性を検討する。 | | ポストコーンの設置等を検討する。 | 令和7年度に対応する。 | |
