令和3年度 通学路点検実施結果一覧表(令和3年8月6日金曜日)実施) 【令和4年3月末対応状況】

資料 4

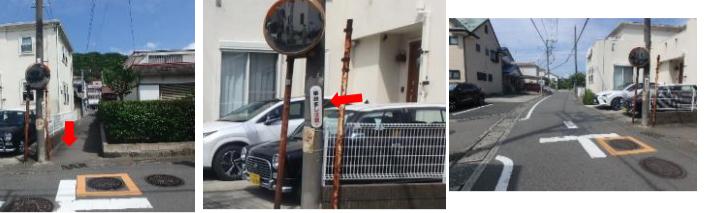
学校名	番号	箇所名・住所	通学路の状況・危険の内容	対策の主体	合同点検の結果について	令和4年3月末状況	写真
	1	国道1号線と並行して走る1本海側の道路と直角につながる曲がり角(山西30付近)	細い道から大きな道路に出るので、子供が走って飛び出しがやすい。過去に車と子供が接触することがあった。「飛び出し注意」の看板を設置することは可能か?	①都市整備課 ②防災安全課	①飛び出すな足マークを路面に設置検討 ②今ある看板を、危ない飛び出し注意のようなものに変更検討。	①令和4年度施工予定 ②令和4年2月末までに順次施工予定 ⇒「注意喚起」看板設置済み(3月末時点)

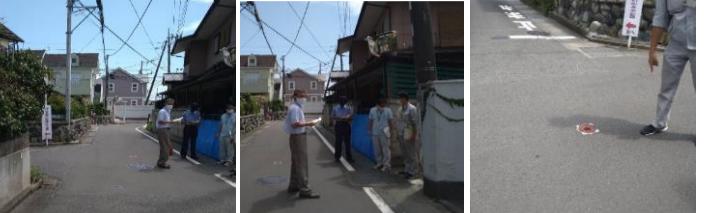
8	徳富蘇峰記念館付近 T字路(二宮626付近)	子供視点、車視点も死角が多く、国道1号線から抜けてくる車も多いので危険。自転車やバイクなどの細い道を通る時があるので子供と接触する危険もある。「飛び出し注意」の看板を設置することは可能か?	①防災安全課 ②都市整備課	①今ある看板の位置を上に移設し直すよう検討。 ②交差点またはT字路マークの路面標示を検討。	①令和4年2月末までに順次施工予定 ⇒「注意喚起」看板設置済み(3月末時点) ②令和4年度施工予定

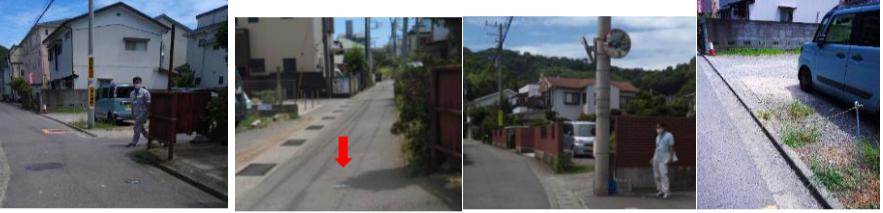
11	たけすえ小児科の前の道とたまご薬局駐車場の横の道の十字路。(二宮904~928周辺)	元町南(谷戸地区)と元町北(妙見地区以外)の通学路。令和2年度の下校時、車と児童の接触事故が2件あった。スピードを出す車が非常に多く、見通しが悪く危険。。「飛び出し注意」の看板を設置したり停止線を引いたりすることは可能か?	①防災安全課 ②大磯警察署	①今ある看板の位置、大きさ等について調整、検討。 ②消えている停止線の補修を上申。	①既に設置されている看板様子見。 ②上申中

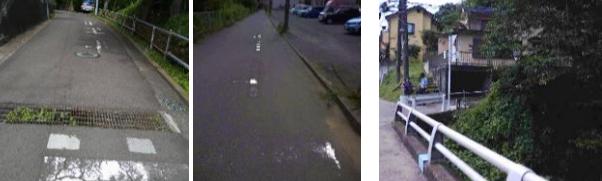
18	花月橋の交差点(二宮1335付近)	登校時、男児正面の方向から来る車両(自転車含む)が、一時停止せずに交差点に進入することがある。また、樹木により見通しが悪く危険。(以前、自転車と車の接触事故あり)停止線等の引き直しをお願いしたい。	①大磯警察署	①停止線の補修を上申。	①補修済

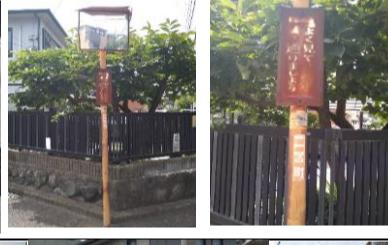
二宮小学校	20	妙見の交差点(二宮1543付近)	登校時は旗振りボランティアさんが立っている為、安心だが、下校時は自転車がスピードを出して角を曲がったり、前方に急坂もあり、道も狭く危険。	①防災安全課	①角ミラーを丸に変更予定なので、看板も一緒に新しく設置する(飛び出し注意、自転車注意等で検討)	①令和4年2月末までに順次施工予定(看板) ⇒ ミラー設置済み(3月末時点)

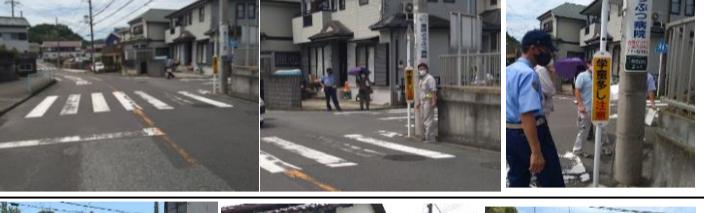
21	グロリア前横断歩道(信号なし)(二宮1933-3付近)	下校時、電柱が横断歩道の手前に立っているので、子供が待つ際に電柱の陰になり、車からの死角になる。下校時はボランティアさんがおらず、バス通りで車のスピードが速く、危険である。「飛び出し注意」の看板を設置することは可能か?	①防災安全課	①看板が今の位置だと更に死角を作っているため、死角を減らすため、看板を電柱に移設する方向で検討。	①移設済

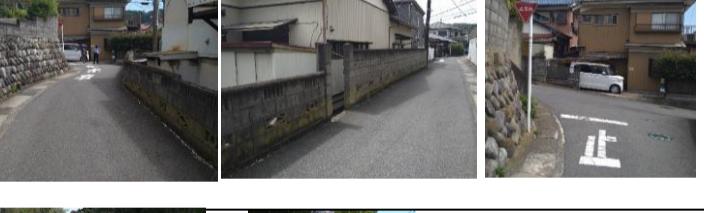
22	神保製作所倉庫裏の道路付近(二宮1561-7付近)	車一台分くらいの幅しかない道路で、車すれすれを歩くことになり危険。特に雨の日は傘がぶつかりそうになってしまふ。また、両脇のブロック塀が危険。	①都市整備課 ②防災安全課	①地権者にブロック塀撤去の案内を行う。 ②注意喚起の看板の設置を検討。	①依頼済 ②令和4年2月末までに順次施工予定 ⇒「注意喚起」看板設置済み(3月末時点)

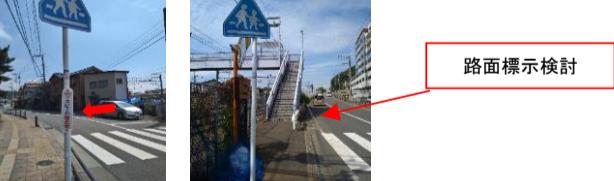
24	梅沢人道橋下横断歩道	国道1号線から入ってくる車が下り坂をスピード出して下りてくるので危険。	①都市整備課 ②大磯警察署	①路面標示「スピードおとせ」設置検討。 ②押しボタン式信号設置の検討。 ※信号は諸条件の精査を要し、近隣既設箇所との調整もあるので難しいかもしれない(大磯警察署)	①令和4年度施工予定 ②スピード監視を強化(3月末時点)

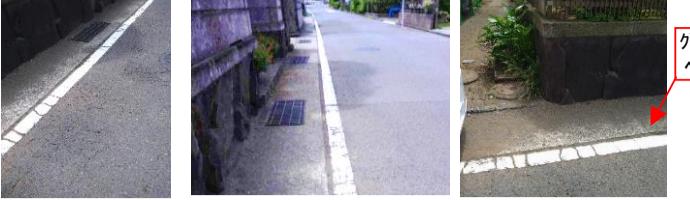
学校名	番号	箇所名・住所	通学路の状況・危険の内容	対策の主体	合同点検の結果について	令和4年3月末状況	写真
二宮中学校	2	二宮中学校体育館側出で、左側の道路	道路上に凹凸があり、雨が降ると水がたまる。生徒はそこを避けて通るため、車道に出ざるを得ず、危険	①都市整備課	①グリーンベルトの設置を検討。水たまりは、雨の日に確認し。必要に応じて補修検討。	①グリーンベルト設置済

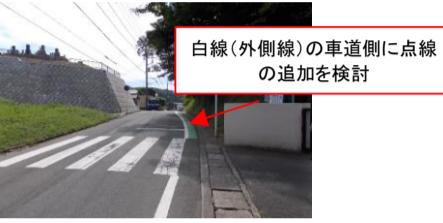
学校名	番号	箇所名・住所	通学路の状況・危険の内容	対策の主体	合同点検の結果について	令和4年3月末状況	写真
二宮西中学校	1	西中学校東門前の路側帯	狭いが自動車の往来が激しいつ生徒と自動車の接触による交通事故が起きててもおかしくない。	①防災安全課 ②都市整備課	①必要に応じて通学路注意の看板の設置する。 ②白線に点線を追加する方向で検討する。	①調整及び検討中 ⇒「注意喚起」看板設置済み(3月末時点) ②令和4年度施工予定

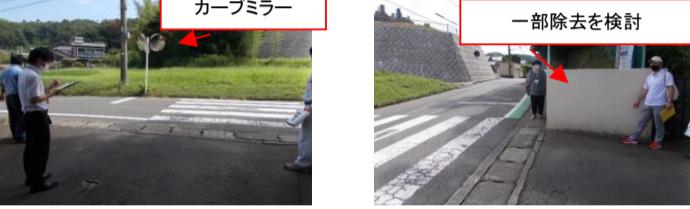
2	西中学校東門前のカーブミラー	校門を出ようとする車両から学校に入ろうする人物、自転車等が2mぐらい見えない。(東からの接近者)	①教育総務課 ②防災安全課	①東門の壁を縦にカットし、見通しを良くする方向で検討する。 ②上記①が技術的に困難な場合は、カーブミラーの追加設置を検討する。	①令和4年度施工予定 ⇒施工済み(3月末時点)

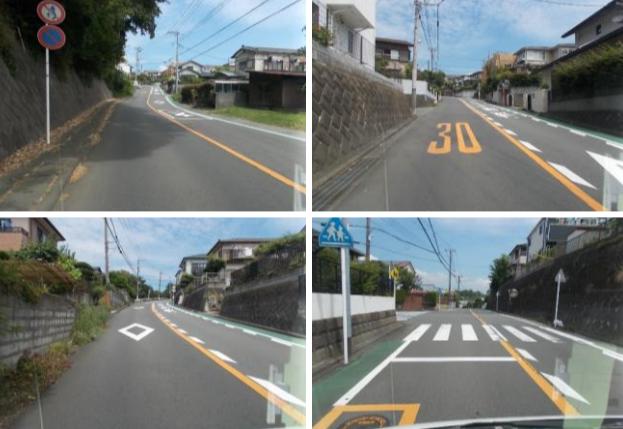
学校名	番号	箇所名・住所	通学路の状況・危険の内容	対策の主体	合同点検の結果について	令和4年3月末状況	写真
学区が横断する幹線道路	-	百合が丘⇒釜野	百合が丘側から釜野方面に向かう車両が、下り坂もあり速度が上がっている。	都市整備課	ガードレールを含むその他の対応は現時点では難しいが、通学路側にはグリーンベルトがあり、車道には「速度落とせ」や、外側線と中央線に沿って視覚的效果のある路面表示を設置している。	-

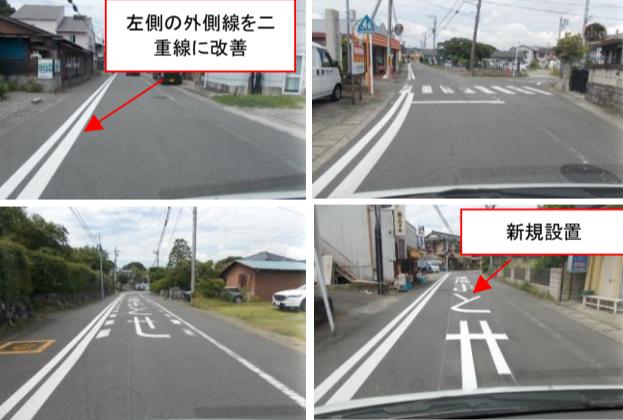
-	中里旧道	県道二宮秦野線の洪瀬を迂回する抜け道になっており、一方通行であることから、車両の速度があがりやすい。	都市整備課	通学路側となる左外側線を二重白線として、「歩道」であることを明確化している。 また、8月に、鮮魚店付近に「速度落とせ」の路面表示を新たに設置した。	左側の外側線を二重線に改善 消えかけていた右外側線の引き直しも行った。
