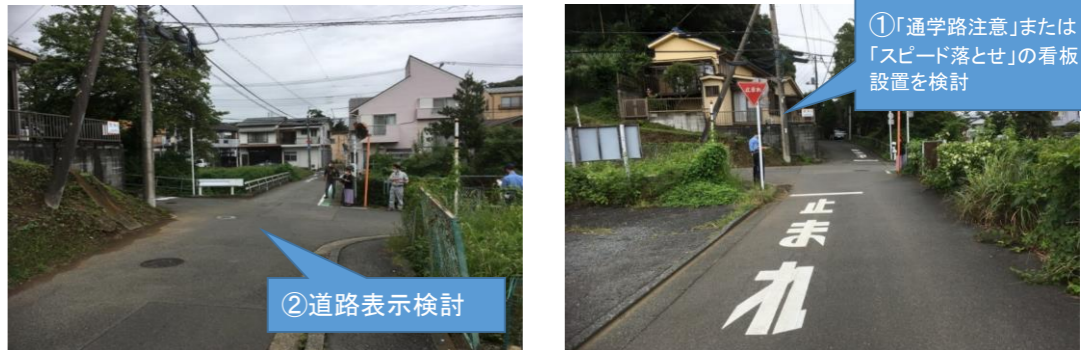
No.	箇所	状況と点検結果	対策の主体	進捗状況(対策中の場合)	対策済でない場合の予定	その他担当課の考え等	8月25日点検結果	令和5年3月末状況	現地写真	
二⑨	二宮1268から1267付近の交差点	<p>旧県道から知足寺方面へ向かう車両の往来が多く、交通量が多い中、児童が歩くので注意喚起が必要。</p> <p>【点検結果】 通行量が多く、道幅も狭いため、スピードを上げて通り抜ける車両もある。注意喚起のため、①の電柱への看板設置と、②付近への道路表示を検討する。</p>	防災安全課			・交通安全啓発看板の設置を検討	①の看板設置を検討	看板(スピード落とせ)設置済み(11/8時点)

都市整備課				②通学児童が重なるポイントへの道路表示を検討。	令和5年度路面標示設置予定		
			警察							
			学校							
			教育委員会
