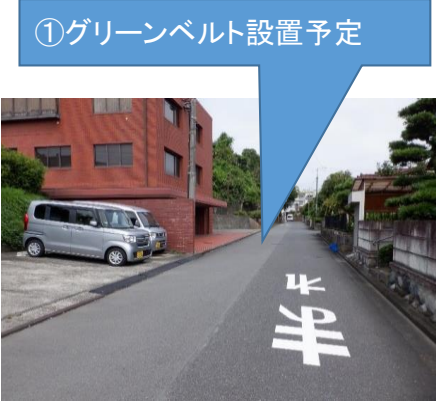
No.	箇所	状況	対策の主体	進捗状況(対策中の場合)	対策済でない場合の予定	その他担当課の考え等	8月25日の点検結果	令和5年3月末状況	現地写真	
一③	柏屋陶器店前	<p>秦野方面へと抜け道にして通る車が多く、スピードも出ているために危険。スクールゾーンを設置してほしい。東西方向の横断歩道は完全に消えている。グリーンベルトは西側に斜面地があることから、東側にということだったが、T字路が複数箇所あるため、改めて西側にお願いしたい。</p> <p>【点検結果】 グリーンベルトの西側設置については、令和3年度斜面地の安全性が確認できたことから、令和4年度中に設置することになった。</p>	警察			横断歩道は以前から設置されておらず、設置については必要性を検討する必要がある。		通学路としては、学校側の歩道を利用している状況にあるので、通学路対策としては必要性はないと考えられる。

<p>①グリーンベルト設置予定</p>

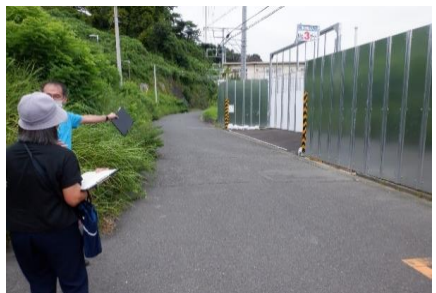
<p>横断歩道の必要性を検討する</p>	
			都市整備課			現地確認の上、再度検討を行う。	①グリーンベルト設置予定(令和4年度中)	令和4年度に対応する ⇒①設置済み		
			防災安全課							
			学校			グリーンベルトは西側に斜面地があることから、東側にということだったが、T字路が複数箇所あるため、改めて西側にお願いしたい。				
			教育委員会							
一④	県営テラス前	<p>下校時など、薄暗く、人気がなく心配。道路も狭く危険。現在工事中。</p> <p>【点検結果】 人気がなく、草木等が茂っているところもあり、交通面及び防犯面ともに不安要素がある。県営テラスの立替工事のため、今後の人の流れや看板等の効果的な設置箇所が変わってくる可能性があるため、工事完了後に改めて現場の様子を確認したうえで、課題を確認することになった。</p>	防災安全課		・防犯啓発看板の設置を検討			看板(通学路注意・不審者ちかんに注意)設置済み(11/8時点)

<p>①道路標識を補修する</p>

警察				①道路標識の曲がりを補修する。	県営テラスの立替工事の様子を確認のうえ、随時補修する。		
			学校			なるべく複数で下校するよう指導。	引き続き登下校指導を行う。			
			教育委員会

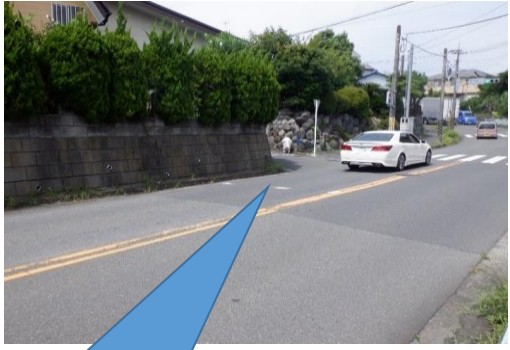
No.	箇所	状況	対策の主体	進捗状況(対策中の場合)	対策済でない場合の予定	その他担当課の考え等	8月25日の点検結果	令和5年3月末状況	現地写真
一⑦	ガーデンシーン前	車道の停止線が消えている。 【点検結果】 停止線が消えかけていることが確認できたため、補修する。	警察					①現場を確認して、停止線を補修する。

①停止線を補修する。
