令和3年度 通学路点検実施結果一覧表(令和3年8月6日金曜日)実施)

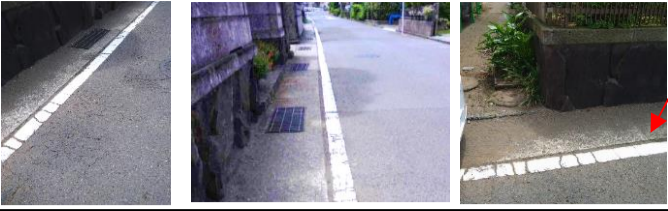
学校名	番号	箇所名・住所	通学路の状況・危険の内容	対策の主体	合同点検の結果について	令和4年1月末状況	写真
二宮中学校	2	二宮中学校体育館側出て、左側の道路	道路に凹凸があり、雨が降ると水がたまる。生徒はそこを避けて通るため、車道に出ざるを得ず、危険	①都市整備課	①グリーンベルトの設置を検討。水たまりは、雨の日に確認し。必要に応じて補修検討。	①グリーンベルト設置済
