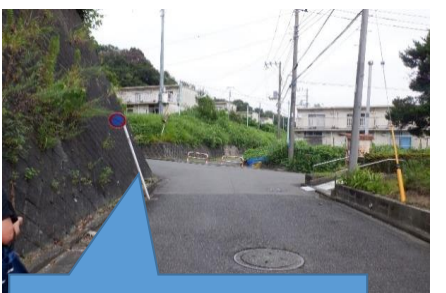
<p>横断歩道の必要性を検討する</p>	
			都市整備課			現地確認の上、再度検討を行う。	①グリーンベルト設置予定(令和4年度中)	令和4年度に対応する ⇒①設置済み		
			防災安全課							
			学校			グリーンベルトは西側に斜面地があることから、東側にということだったが、T字路が複数箇所あるため、改めて西側にお願いしたい。				
			教育委員会							
一④	県営テラス前	<p>下校時など、薄暗く、人気がなく心配。道路も狭く危険。現在工事中。</p> <p>【点検結果】 人気がなく、草木等が茂っているところもあり、交通面及び防犯面ともに不安要素がある。県営テラスの立替工事のため、今後の人の流れや看板等の効果的な設置箇所が変わってくる可能性があるため、工事完了後に改めて現場の様子を確認したうえで、課題を確認することになった。</p>	防災安全課		・防犯啓発看板の設置を検討			看板(通学路注意・不審者ちかんに注意)設置済み(11/8時点)

<p>①道路標識を補修する</p>

警察				①道路標識の曲がりを補修する。	県営テラスの立替工事の様子を確認のうえ、随時補修する。		
			学校			なるべく複数で下校するよう指導。	引き続き登下校指導を行う。			
			教育委員会
