「二宮町役場庁舎」の検討について

1. 役場庁舎の概要

- 延床面積: 3,207.09㎡
- 構造: 鉄筋コンクリート造 地上3階地下1階建
- 竣工: 昭和53年6月30日

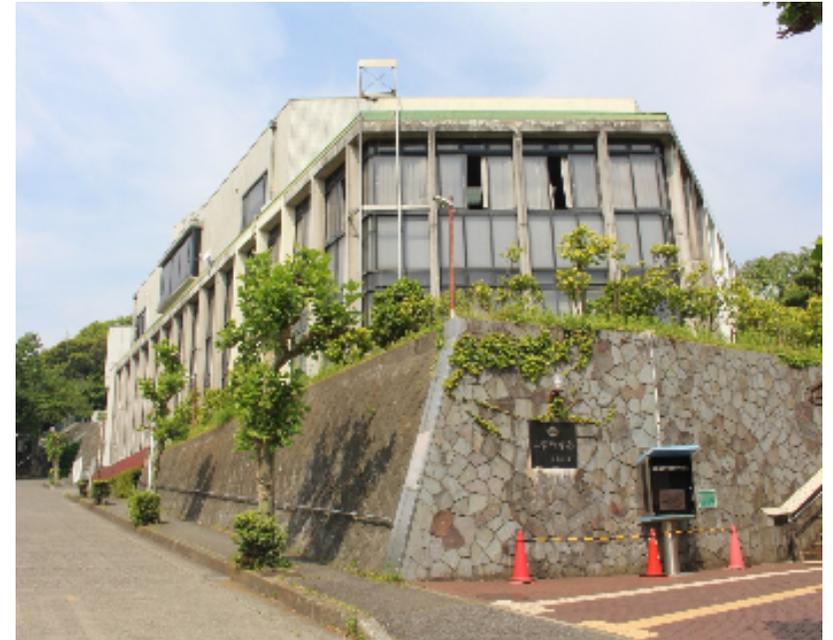
2. 役場庁舎の現状

- 耐震基準が見直された昭和56年以前に建築された建物
- 平成8年度に実施した耐震診断の結果で耐震性能が低いことが明確となる
- 多くの機器設備類が老朽化している
