(仮称)富士見が丘公会堂整備 工事現地説明会

令和4年5月26日(木) 1回目10時~/2回目11時~
5月28日(土) 3回目13時~/4回目14時~

二宮町 総務部 防災安全課
政策部 施設再編課、財務課
都市部 都市整備課

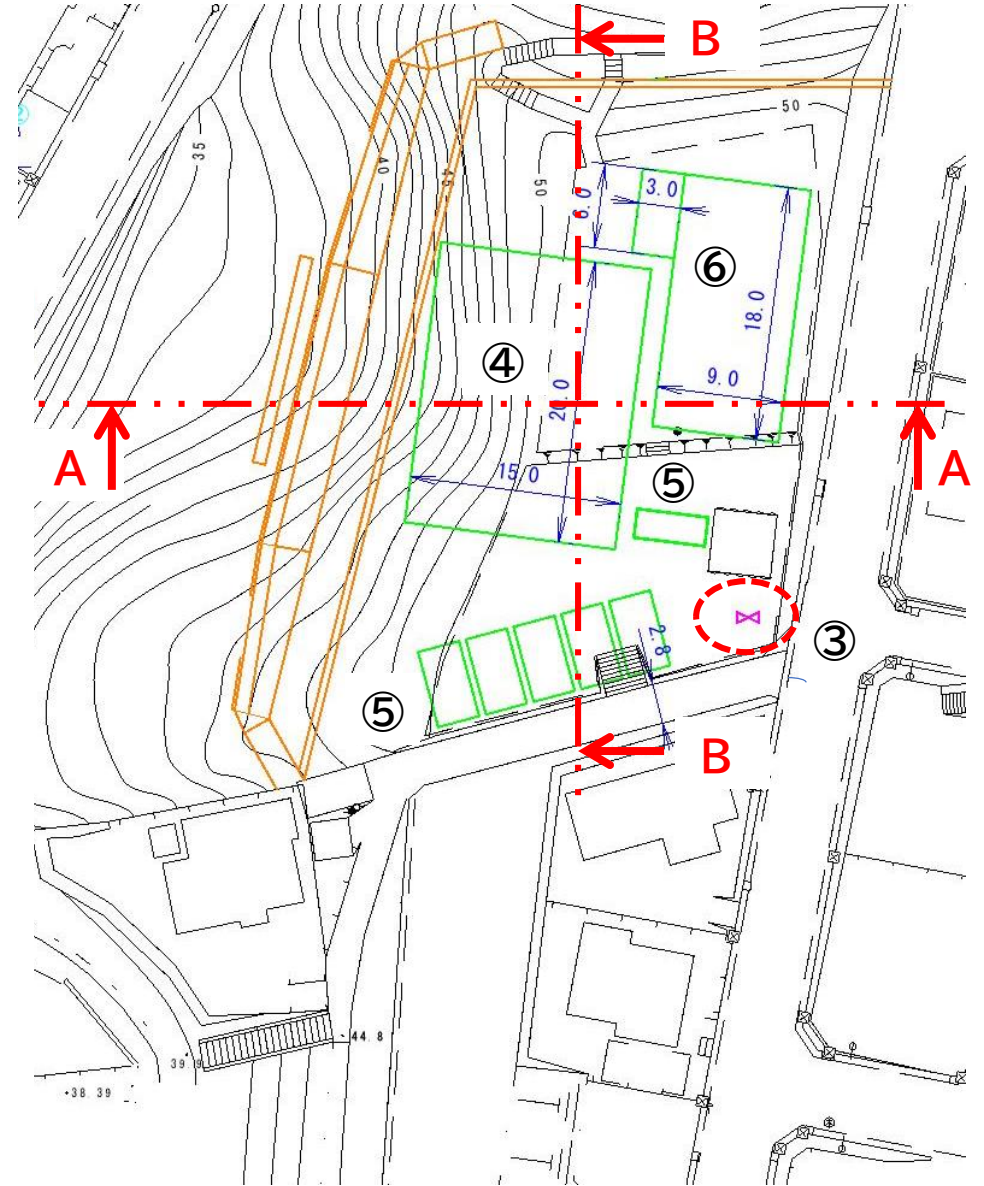
主な工事内容(平面図)

- ①伸びすぎた樹木全体を整理します。
(新たに周囲の環境へ配慮した外構とします)
- ②造成により地盤面を道路と同じ高さまで下げ、平場を広げます。
(詳細は、次ページ)
- ③造成に伴い、防災行政無線を移設します。
- ④ゲートボールや盆踊り等を開催できる広場を作ります。
- ⑤駐輪場と駐車場を作ります。
- ⑥現老人憩の家と同等の床面積と機能の集会施設を建設します。(詳細は、建物設計の中で地域と話し合いながら検討します)

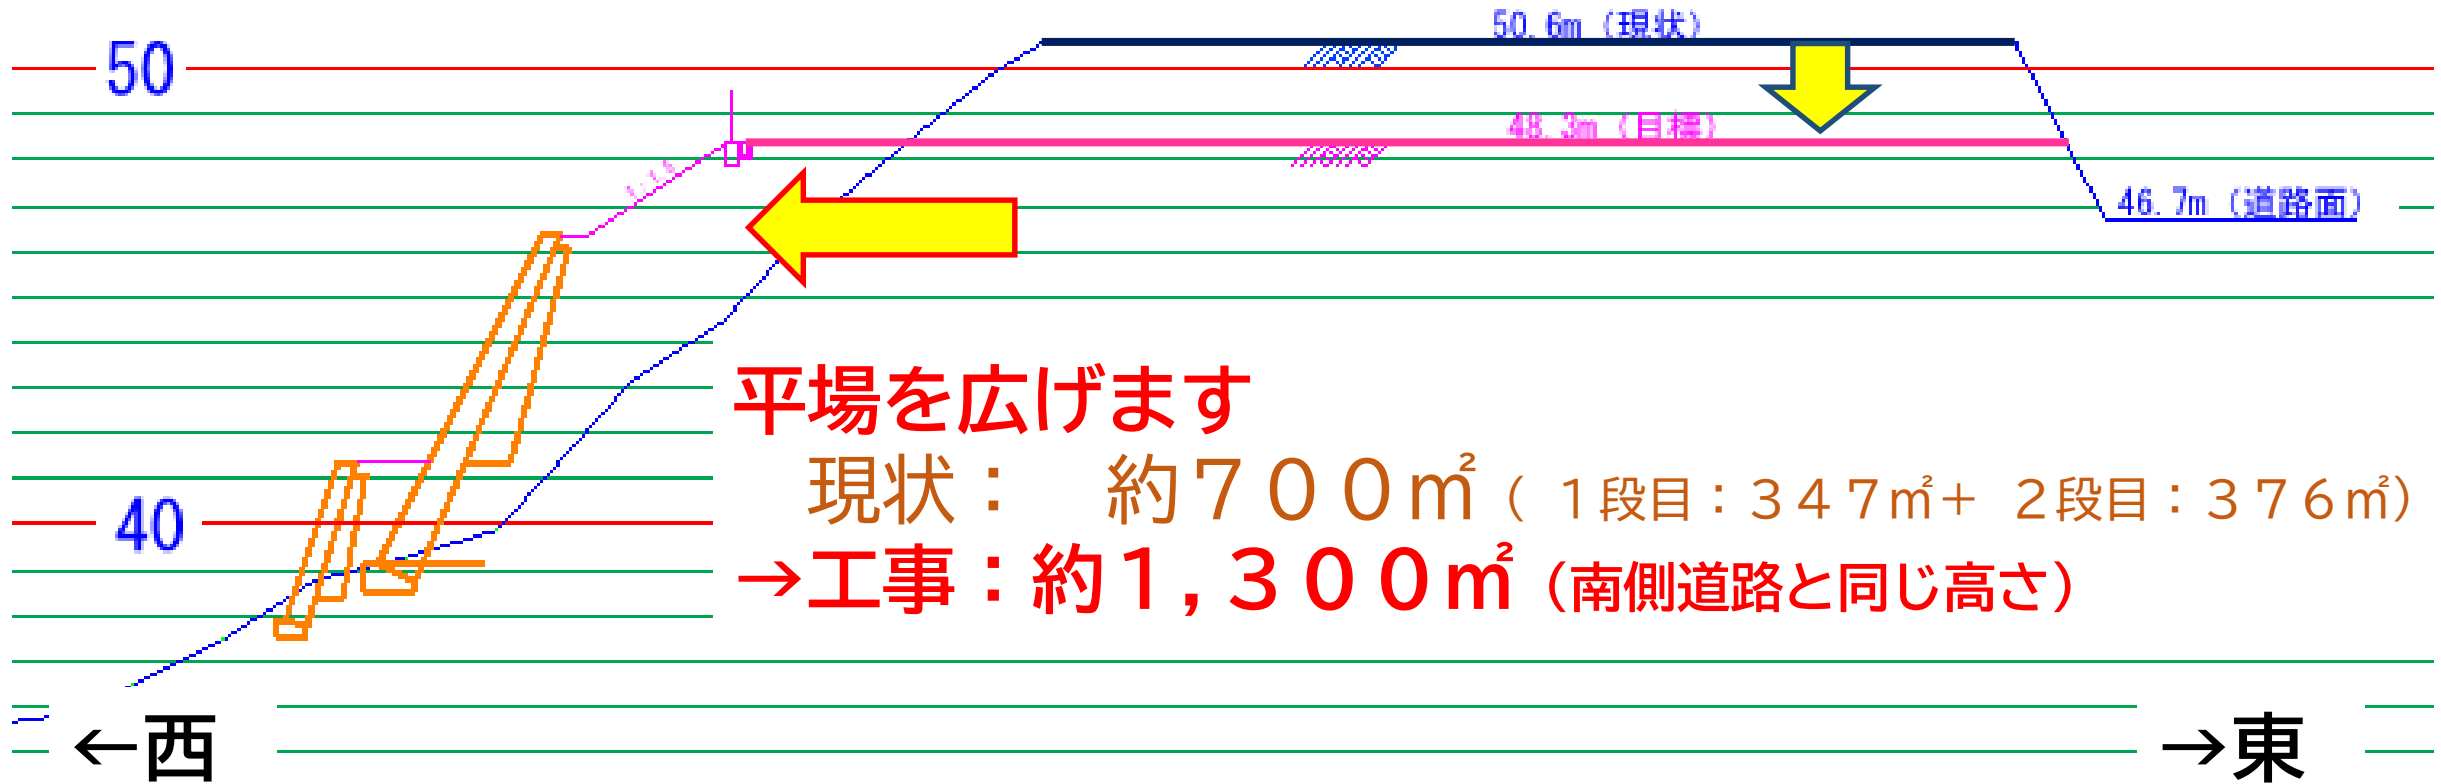
主な工事内容(断面A-A)

地盤高さを約2.3m下げます

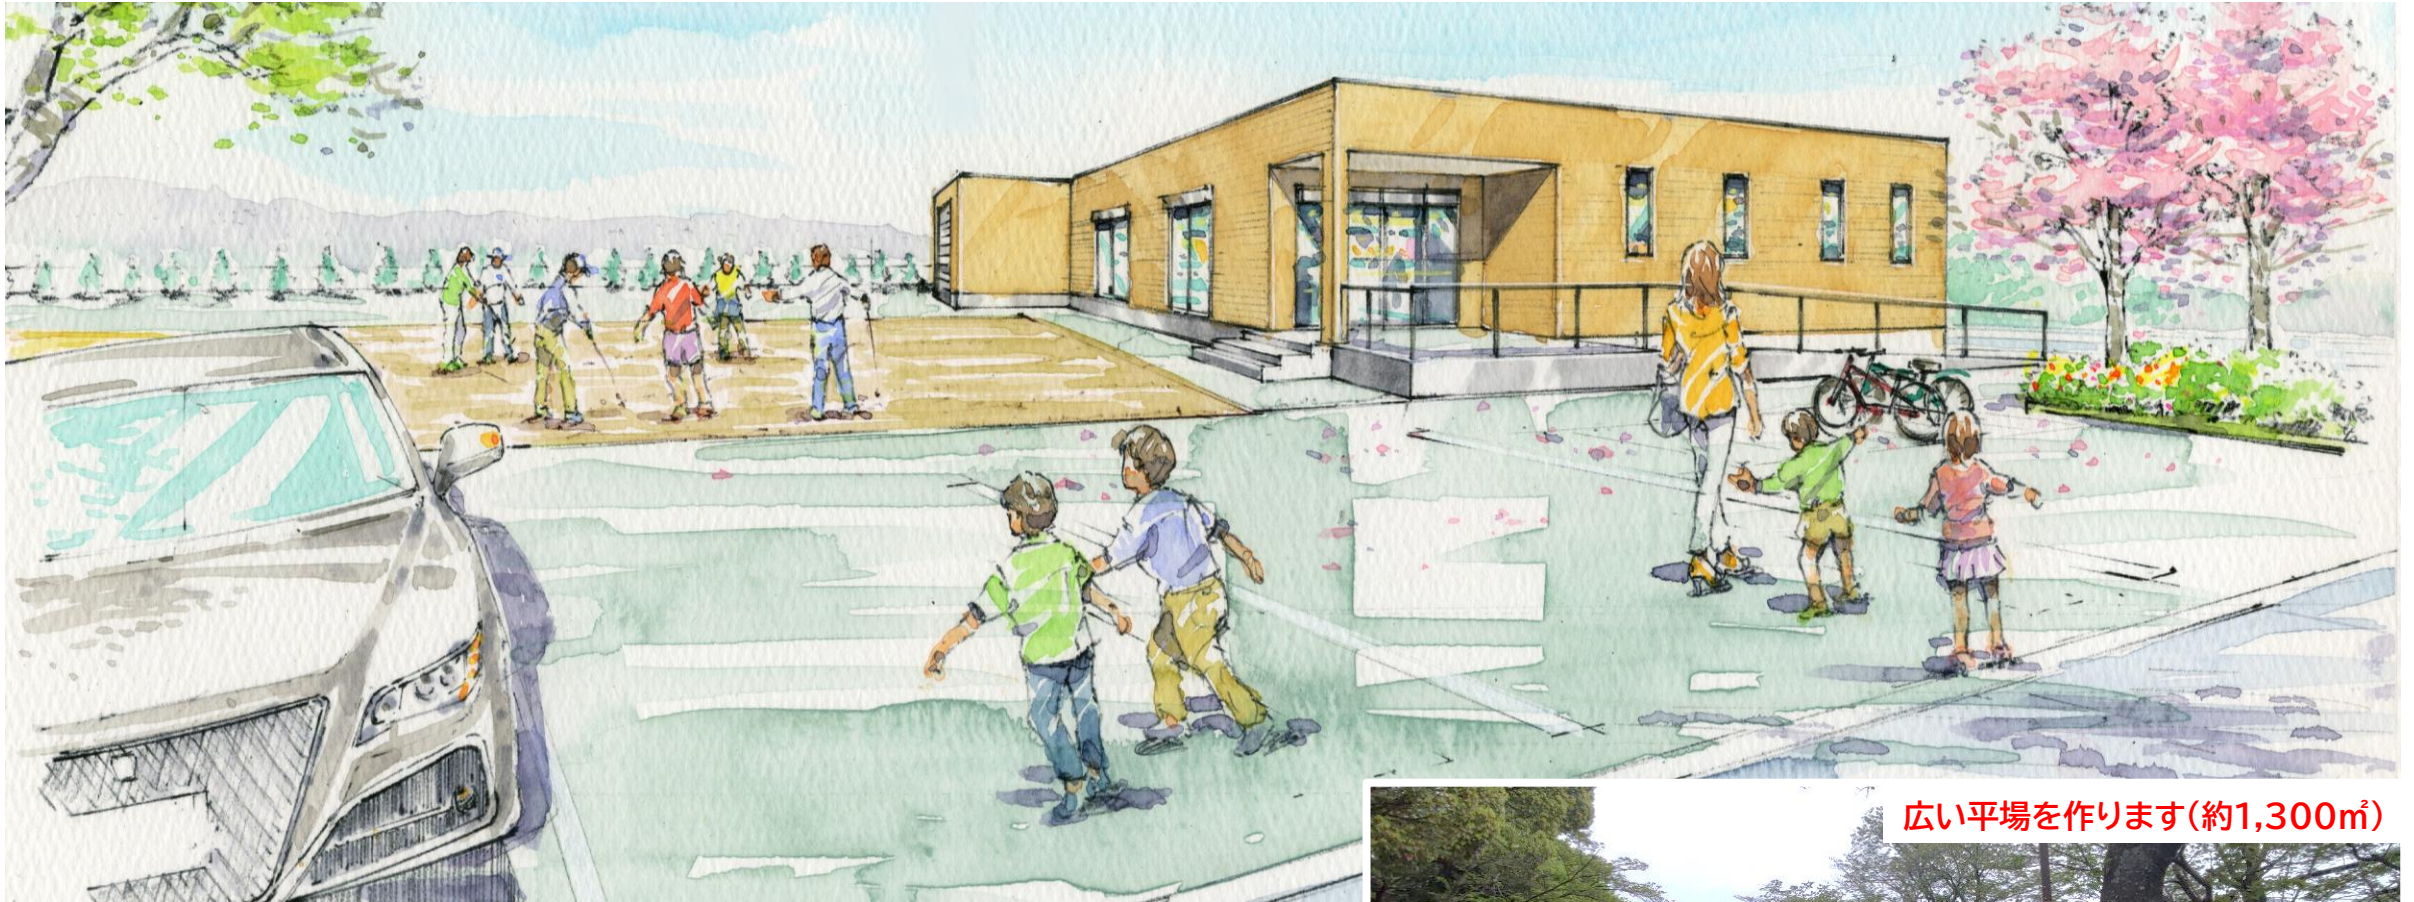
広い平場を作ります(約1,300㎡)
