No.	箇所	状況と点検結果	対策の主体	進捗状況(対策中の場合)	対策済でない場合の予定	その他担当課の考え等	8月27日の点検結果	令和7年3月末状況	現地写真	
二小①	二宮1308セブンイレブン付近交差点	セブンイレブン駐車場に歩行者が信号待機する場所を通過して侵入する車両がいる。 ドライバーへの注意喚起、駐車場への危険な侵入ができないような対策を希望。 <b>【点検結果】</b> 侵入車両等の対応について、注意喚起の看板等の設置を検討	防災安全課		合同点検等で現場を確認したうえで、警察等と実施可能な対策を検討したい。	店舗の協力が必要	注意看板の設置について検討	店舗側にて対応済み

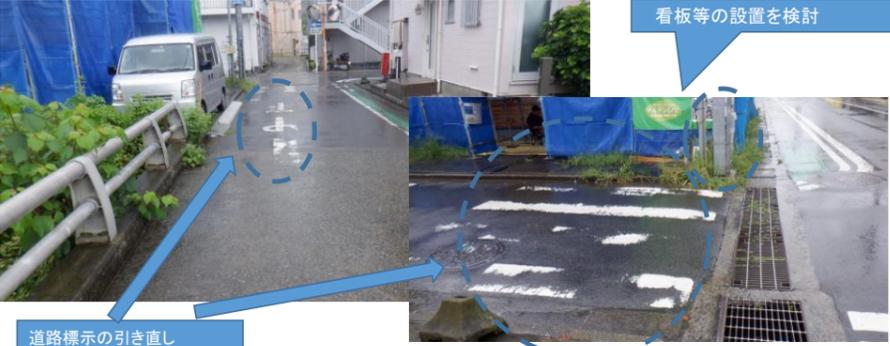
<p>注意看板等の設置を検討</p> <p>ポールを店舗で設置済み</p>	
			警察							
			都市整備課							
			学校				引き続き登下校時の安全指導を行っていく。			
			教育委員会							
二小②	花月橋付近T字路	横断歩道、停止線が消えかかっているため引き直し希望。 一方通行の道路からの左折車両に対する『学童の横断あり』などの注意喚起看板希望。 <b>【点検結果】</b> 注意喚起の看板について設置を検討する。 道路標示の引き直しについて順次対応をしていく。	防災安全課		合同点検等で現場を確認したうえで、実施の必要性を検討したい。	看板の設置は可能だが、必要性を協議してから実施したい。	注意看板の設置について検討	隣接する家屋が工事のため工事完了後に看板を設置予定

<p>看板等の設置を検討</p> <p>道路標示の引き直し</p>	
			警察			停止線や横断歩道は交通管理者である大磯警察署に要望する必要がある。	引き直しについては、順次対応を行っていく。	横断歩道は引き直し済み。		
			都市整備課							
			学校				引き続き登下校時の安全指導を行っていく。			
			教育委員会							
二小③	花月橋付近十字路	道路幅が広めの十字路を横断するが横断歩道がない。十字路としての車両の停止線はあるが、通学路の横断とは関係ない位置になっている。停止線がない道路が二宮保育園に向かう道のため車両の通行も多い。 『学童の横断あり』などの注意喚起看板の設置希望。 <b>【点検結果】</b> 注意喚起の看板について設置を検討する。	防災安全課		合同点検等で現場を確認したうえで、実施の必要性を検討したい。	看板の設置は可能だが、必要性を協議してから実施したい。	注意看板の設置等を検討。	『学童多し注意』の看板を設置済み。

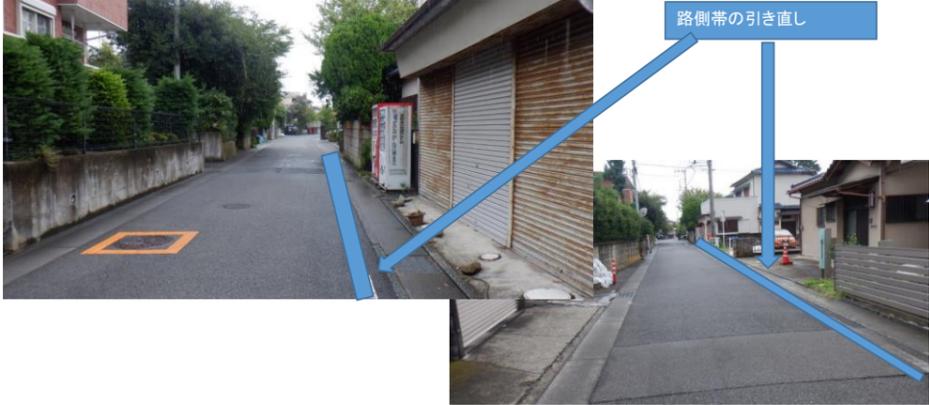
No.	箇所	状況と点検結果	対策の主体	進捗状況(対策中の場合)	対策済でない場合の予定	その他担当課の考え等	8月27日の点検結果	令和7年3月末状況	現地写真
二小④	元町南④原田集合場所～赤いポスト付近までの道(原田715)	路側帯(白線)が、ほぼ消えている。道路幅も狭く、曲線の道であるが、1号線から秦野方面への抜け道になっているため、登校時間に、速度を上げて走行する車、自転車も多い。 <b>【点検結果】</b> 外側線の引き直しについて検討を行っていく。	防災安全課

警察						
			都市整備課		現場を確認したうえで、区画線の設置について必要性を検討したい。	グリーンベルトを設置する計画が予定された場合は、それに合わせて外側線を引き直しも検討	グリーンベルトを設置する計画が予定された場合は、それに合わせて外側線を引き直しも検討		
			学校			引き続き登下校時の安全指導を行っていく。			
			教育委員会						
二小⑤	二宮小学校東門前交差点(二宮872付近)	二宮小学校東門付近の歩道に自転車に乗った高校生がたまたま進入してくる。北口駐輪場から歩道に自転車が入り、横断歩道を渡った小学生とぶつかりそうになって危険。入学したばかりの高校生か？ 高校の先生が時折立って指導していることもあるが、上中町、下町、富士見1・2・3松根、妙見地区の児童がここを通行するので通行人数もかなり多いため、注意喚起を促したい。 北口駐輪場から出てくる自転車向けに <b>【右に曲がると小学生の通学路があります。小学生と自転車がぶつからないように歩道を自転車で走らないようにご協力をお願いします。通学時間〇〇時〇〇から〇〇時〇〇まで(朝の時間帯)】</b> 等。 駐輪場を出て右に曲がるあたりや駐輪場内に注意喚起を促すものを設置したい。 <b>【点検結果】</b> 駐輪場への注意喚起の看板について設置を確認 二宮高校への自転車通学のマナーについての申し入れを検討	防災安全課		合同点検等で現場を確認したうえで、警察等と実施可能な対策を検討したい。	看板の設置は可能だが、具体的な場所や内容を検討したい。	駐輪場に注意看板の設置等を確認	「歩行者に注意」の看板を設置済み

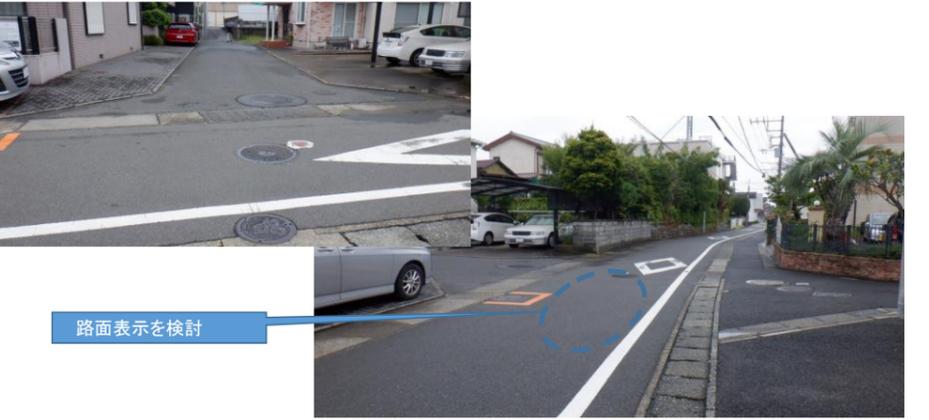
警察						
			都市整備課						
			学校			生徒の自転車通学に際してのマナーについて、二宮高校へ申し入れを検討	生徒の自転車通学に際してのマナーについて、二宮高校へ申し入れを検討		
			教育委員会						
二小⑥	心泉学園入り口の信号を海側に入った十字路(二宮115付近)	心泉学園入り口の信号を海側に入った十字路。児童が横断歩道のない道路を渡って登下校している。平成19年までは学園の坂の下の横断歩道を渡っていたが、車からの見通し悪く接触事故があるため通学路を変更し、現在の場所まで横断するようになった。口頭でオヘアガーデン付近で道路を渡るように指導している。 平成31年度に横断歩道の設置、横断歩道に代わるマーク(ハンダマークが以前あった)を要望したが、現在設置されている横断歩道の近くに新規の横断歩道は設置できないと許可おらず。 今回は口頭指導も途切れる可能性があるため、横断歩道を旧通学路から現在通学路で横断している場所へ移設してもらえないかと要望する。 <b>【点検結果】</b> 横断歩道の移設については困難である。 路面表示の設置について検討	防災安全課

警察				近くに横断歩道があり、幅員が狭い。また、横断歩道設置希望箇所は民地の駐車場の前の為、新規の横断歩道設置は困難	近くに横断歩道があり、幅員が狭い。また、横断歩道設置希望箇所は民地の駐車場の前の為、新規の横断歩道設置は困難	
			都市整備課			飛び出し注意の路面標示を検討	飛び出し注意の路面標示を検討		
			学校			引き続き登下校時の安全指導を行っていく。			
			教育委員会

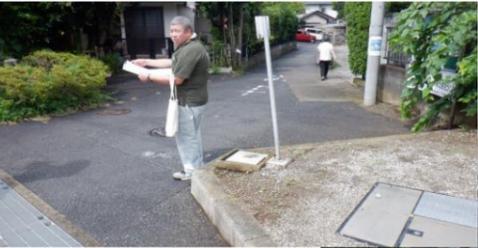
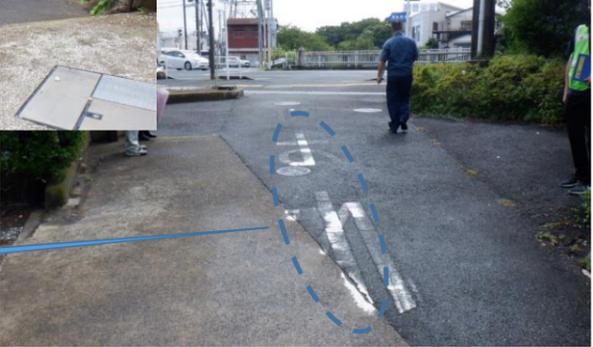
No.	箇所	状況と点検結果	対策の主体	進捗状況(対策中の場合)	対策済でない場合の予定	その他担当課の考え等	8月27日の点検結果	令和7年3月末状況	現地写真	
二小①	塩海橋付近 一国へ出る細い道	一国歩道を児童が通学路として通るが細い道の『止まれ』が消えかかって見づらい。自転車、バイクが勢いよく出てくることもあるため危険。 <b>【点検結果】</b> <b>『止まれ』の引き直しについて検討</b>	防災安全課

<p>表示の引き直し</p>	
			警察				引き直しについては、順次対応を検討していく。 ※優先関係が明らかな道路で、歩道の手前は一時停止をすることがルールであるため、『止まれ』の標記がなくても良いこととなっている。	令和7年度に引き直しを実施予定		
			都市整備課			停止線や横断歩道は交通管理者である大磯警察署に要望する必要がある。				
			学校							
			教育委員会							
二小②	国道一号線塩見橋信号 北側の民家(二宮477-1)	民家の草が生い茂っている為、歩行者、自転車、車が見えにくい。民家(空き家)である為対応が難しいと思うが、どの方向からも見えにくい為危険。 <b>【点検結果】</b> <b>土地所有者等への通知を検討</b>	防災安全課

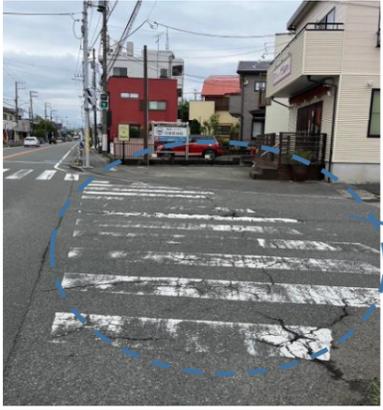
<p>草木が生い茂っている</p>	
			警察							
			都市整備課		現場を確認したうえで、所有者に対し、空き家の適正管理について通知を行う。	児童に安全確認しながら通行するよう指導をお願いしたい。	民地のため対応については難しいが、空き家として、何かできないか計画指導班に確認	土地所有者に対して、適正管理の通知を送付した。		
			学校							
			教育委員会							
二小③	吾妻山入り口(横断歩道)	塗装が薄くなり、見えにくい <b>【点検結果】</b> <b>横断歩道の引き直しについて検討</b>	防災安全課

<p>塗装が薄くなっている</p>	
			警察					引き直しについては、順次対応を行っていく。

都市整備課			横断歩道は交通管理者である大磯警察署に要望する必要がある。				
			学校			引き続き登下校時の安全指導を行っていく。				
			教育委員会

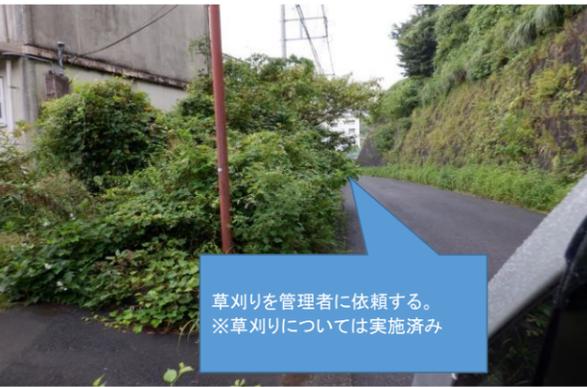
No.	箇所	状況と点検結果	対策の主体	進捗状況(対策中の場合)	対策済でない場合の予定	その他担当課の考え等	8月27日の点検結果	令和7年3月末状況	現地写真
一小①	県営テラス前	道端の雑草が鬱蒼としている。歩行者が雑草を避ける際に車と接触する恐れがある。 <b>【点検結果】</b> 管理者への草刈りの依頼を行う。	防災安全課

警察						
			都市整備課						
			学校						
			教育委員会				管理者に草刈りを依頼する。	草刈りについて実施されたことを確認済み。	
一小②	小田原厚木道路二宮インター(上り)交差点	停止線が消えている(写真赤枠)。元々の停止線が手前にあり、停止線よりも前にでてくる車があり危険。 <b>【点検結果】</b> 停止線の引き直しについて検討	防災安全課

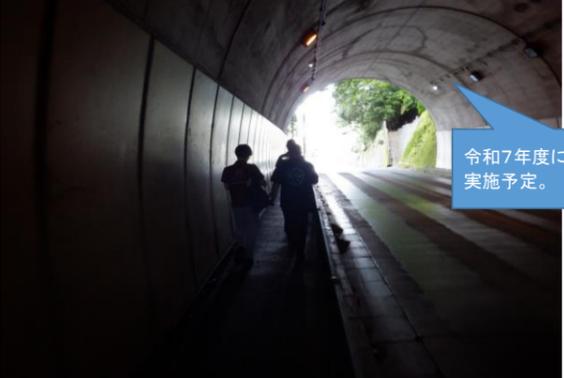
No.	箇所	状況と点検結果	対策の主体	進捗状況(対策中の場合)	対策済でない場合の予定	その他担当課の考え等	8月27日の点検結果	令和7年3月末状況	現地写真
山小①	釜野トンネル	天井からの水漏れ(崩落の心配はないのか) 【点検結果】 令和7年度にトンネル点検を実施	防災安全課

<p>令和7年度にトンネル点検を実施予定。</p>
			警察						
			都市整備課		R7年度にトンネル点検を実施予定		R7年度にトンネル点検を実施	R7年度にトンネル点検を実施	
			学校						
			教育委員会						
山小②	釜野トンネルを北側に抜けたあたり	水色のフェンスが何か所も壊れていて危険 【点検結果】 今年度中にフェンスの取替を実施	防災安全課

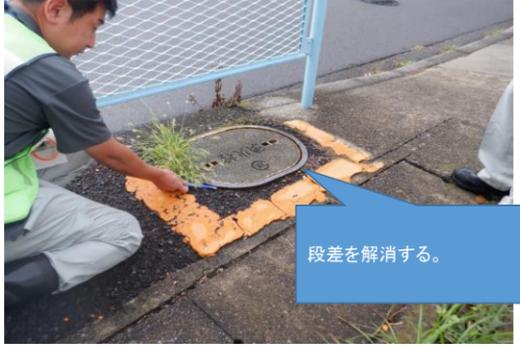
<p>令和7年度にフェンス交換予定。</p>
			警察						
			都市整備課		今年度対応予定		今年度フェンスの取替を実施する。	令和7年度にフェンスの取替を実施する。	
			学校						
			教育委員会						
山小③	釜野トンネルを北側に抜けたあたり	・通学路沿いに電柱が並んでいる ・ブロック塀もある ・側溝のふたがガタついていてつまづく子どもがいる 【点検結果】 消火栓周りの段差を解消する。	防災安全課

<p>段差を解消する。</p>
			警察						
			都市整備課		現地を確認し対策の必要性を検討する。		トンネル出口付近の消火栓周りの段差を解消する。	令和7年度にトンネル出口付近の消火栓周りの段差を解消する。	
			学校						
			教育委員会						
山小④	二宮西中南から登校班集合場所まで 川勾237-6付近	登校班の集合場所(西中入口丁字路)まで歩道も荒れており信号もなくカーブのため危険 グリーンベルトや電柱に警告の設置がされているが現状を確認しできることがほかにはないか検討したい。 【点検結果】 ポストコーンの設置等を検討	防災安全課					「通学路注意」の看板を追加で設置済み
